VERIFICHE DI IDONEITA' STATICA DEGLI EDIFICI SCOLASTICI NEL COMUNE DI VILLAGRANCA PADOVANA A SEGUITO DEGLI EVENTI SISMICI RILEVANTI DEL 20 E 29 MAGGIO 2012 CON EPICENTRO IN EMILIA ROMAGNA

PREMESSA

Al fine di determinare la sussistenza delle condizioni di sicurezza degli edifici si è provveduto a valutare l'idoneità statica dei medesimi mediante esame visivo.

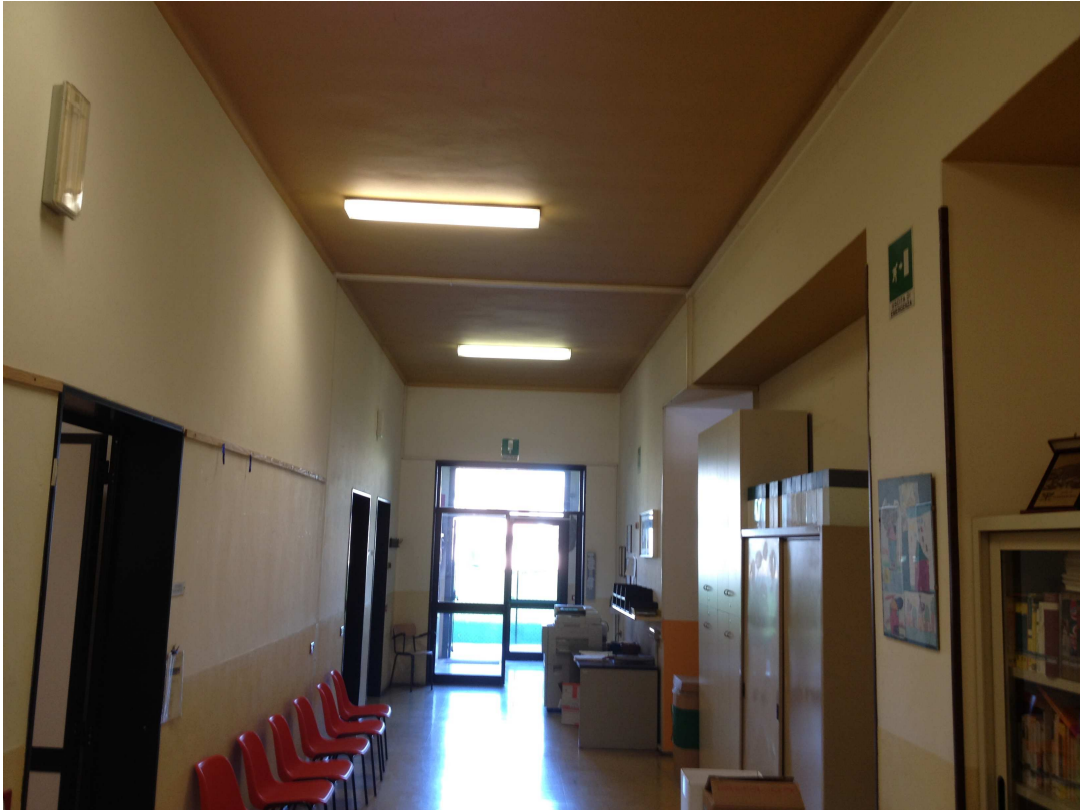
FOTO 1

Foto 1, 2, 4 e 11: Fessure a 45° e longitudinali lungo le travi del piano terra di recente realizzazione dovute all'apertura di due forometrie al piano terra e al primo (foto 11) per l'ampliamenti della scuola. Sono state posizionate di bordo delle tamponature in laterizio sulle putrelle in acciaio non più a vista. La deformazione delle stesse ha portato con sé il tamponamento causando le fessure a vista. Comunque le stesse fessurazioni non sono pregiudizievoli per l'equilibrio statico della struttura.

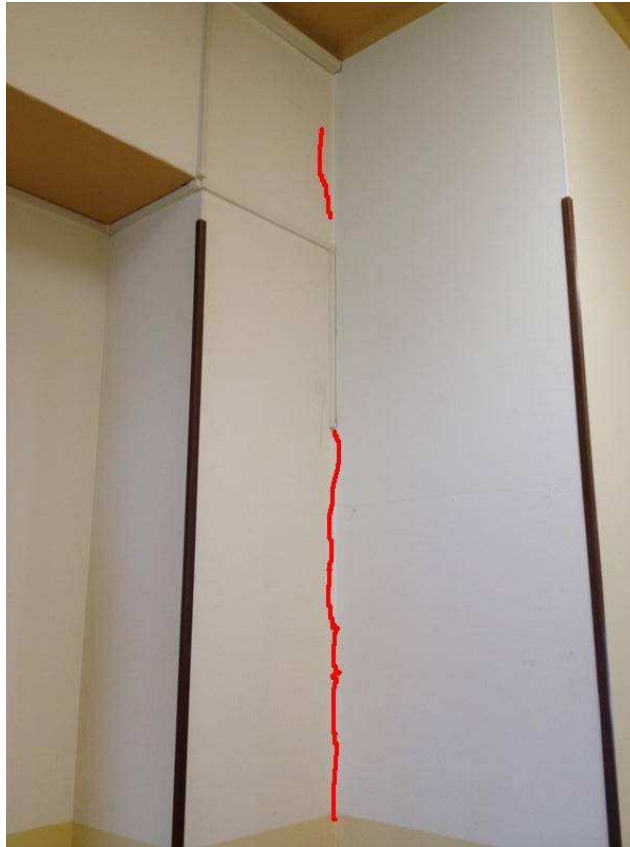
FOTO 3

Foto 3 : Fessurazioni verticali dovute all'adiacenza e non connessione tra le strutture quali la parete e il pilastro in calcestruzzo. Comunque le stesse fessurazioni non sono pregiudizievoli per l'equilibrio statico della struttura.

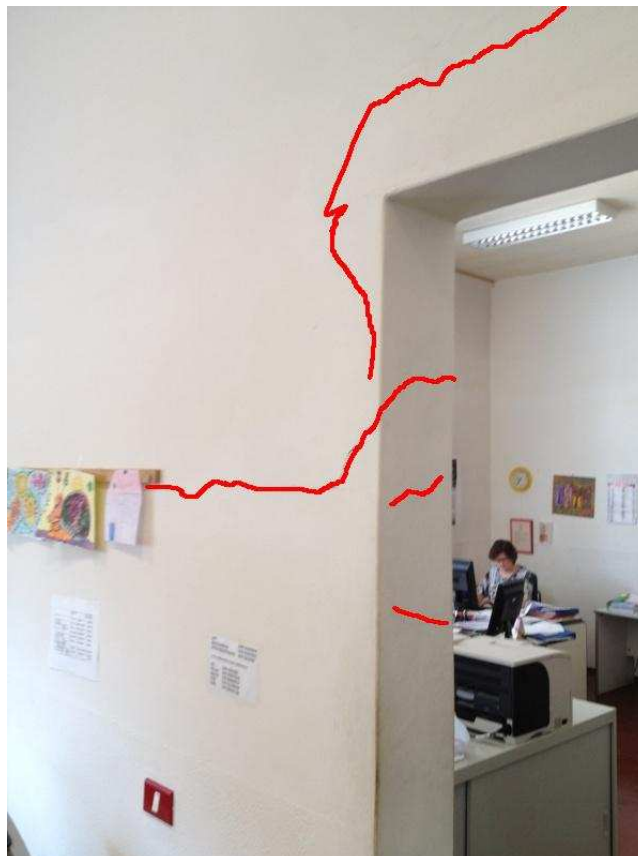
FOTO 5

Foto 5 e 6 : Fessure sulla muratura dovute all'assettamento della medesima a seguito dell'apertura dei fori della porta. Non di origine sismica e non pregiudizievoli per l'equilibrio statico della struttura.

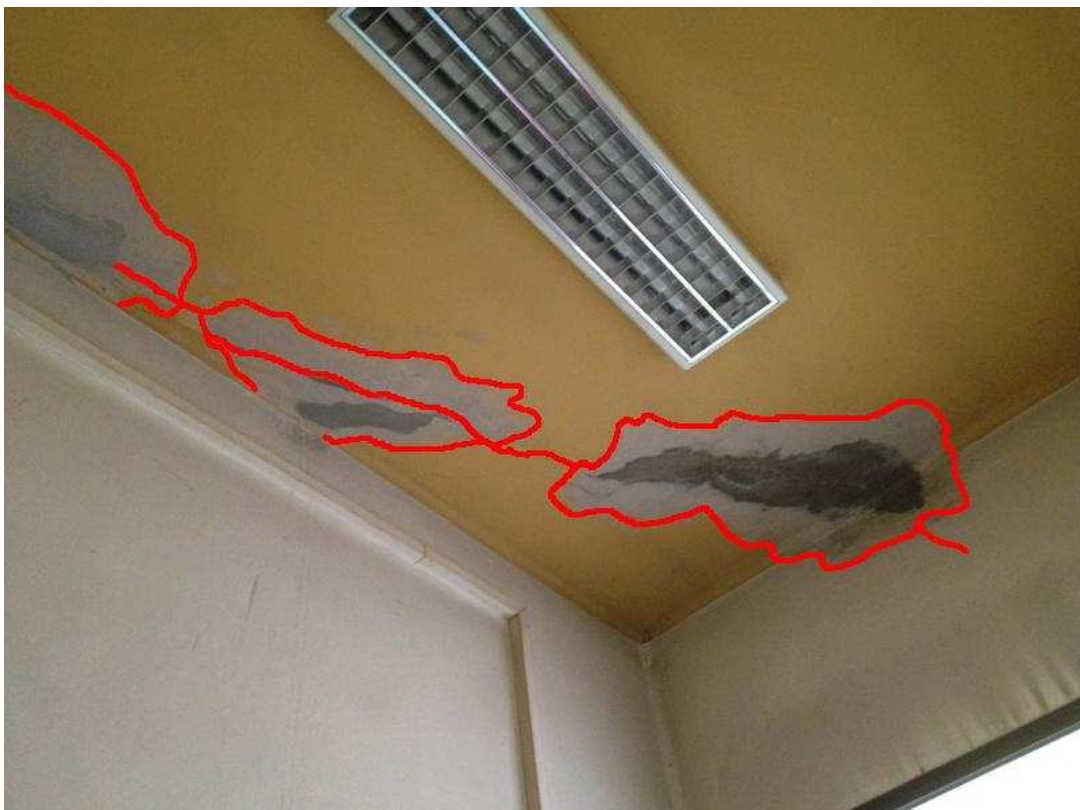
FOTO 7

Foto 7: Ripristino di intonaco a solaio per il distacco di parti di intonaco a seguito di infiltrazioni.

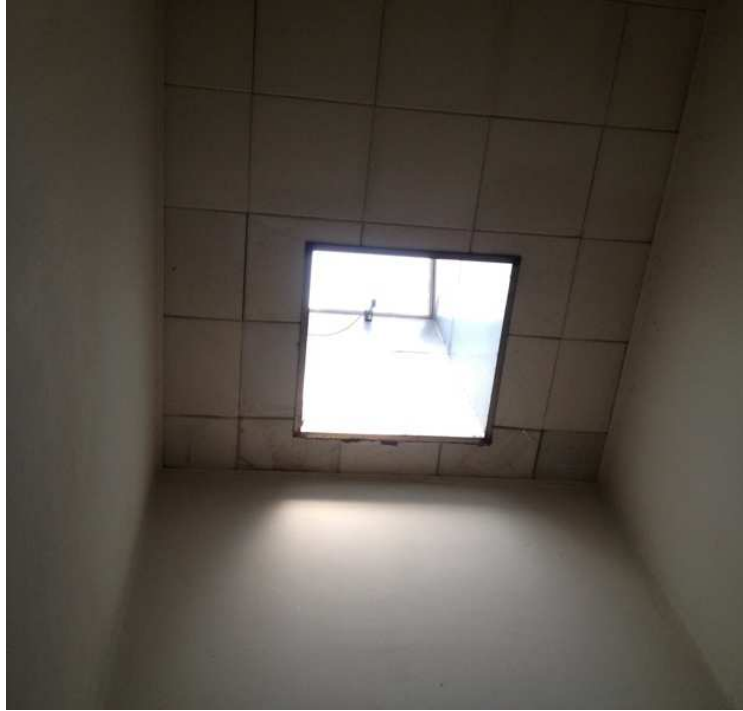
FOTO 8

Foto 8: Risultano sul controsoffitto in cartongesso alcune infiltrazioni d'acqua. Non e dato a sapere la situazione statica del controsoffitto.

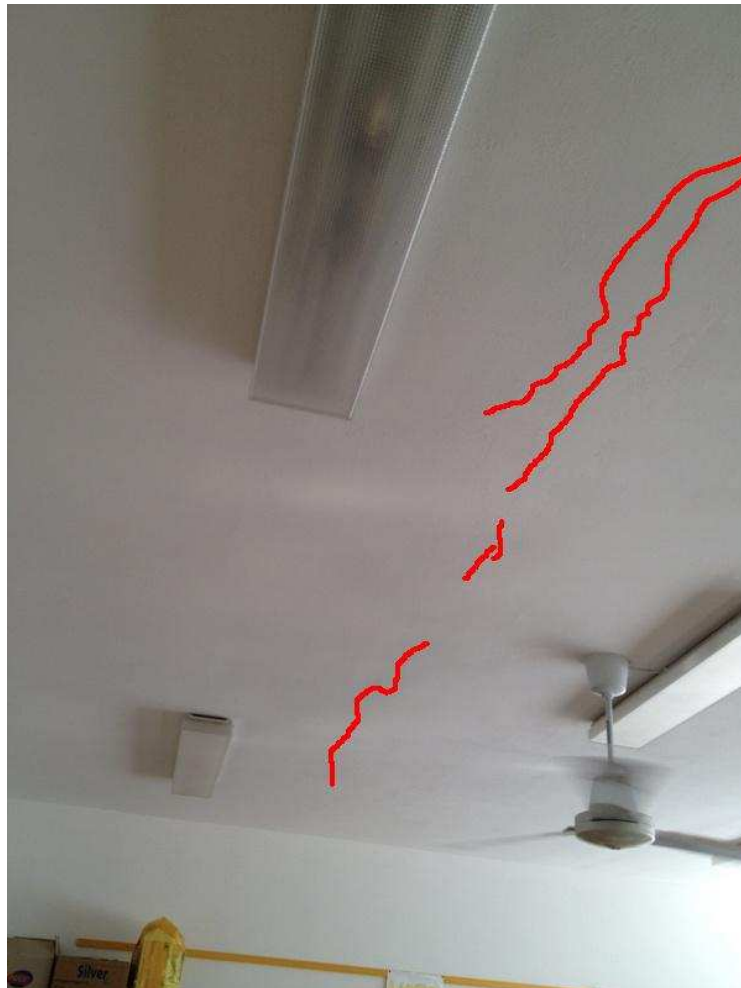
FOTO 12

Foto 12: Vecchie fessure a soffitto già stuccate in passato dovuto all'assestamento flessionale del solaio.

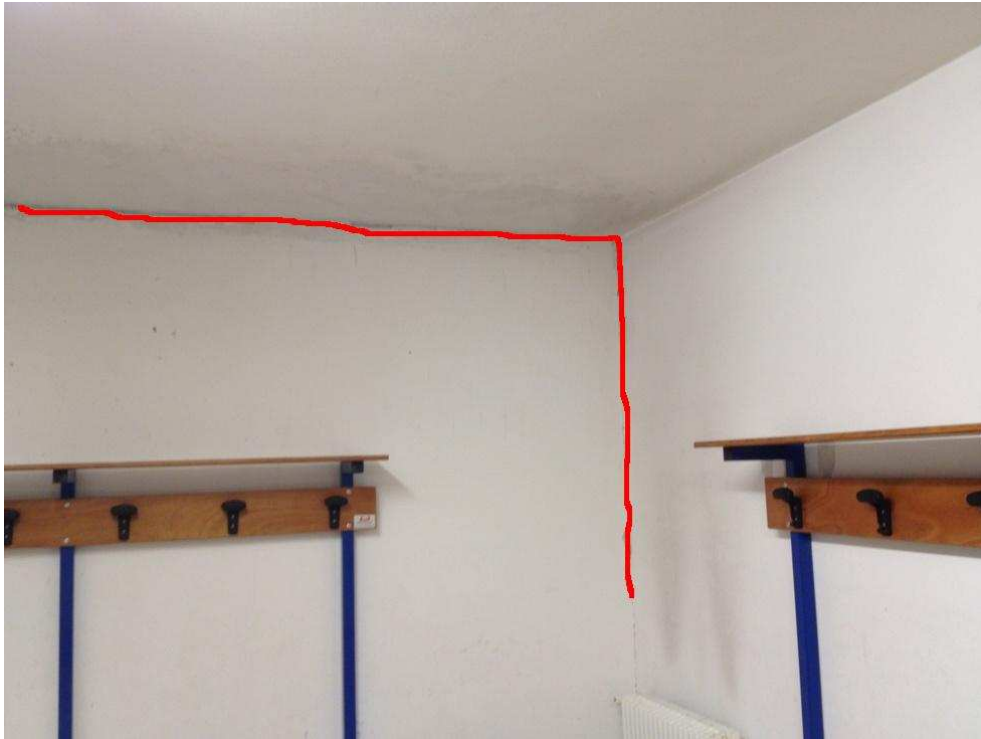
FOTO 15

Foto 15: Fessurazione dovuta alla mancata connessione fra il solaio e la parete in laterizio su cui lo stesso poggia. Non di natura sismica e non pregiudizievoli per la stabilità della struttura.

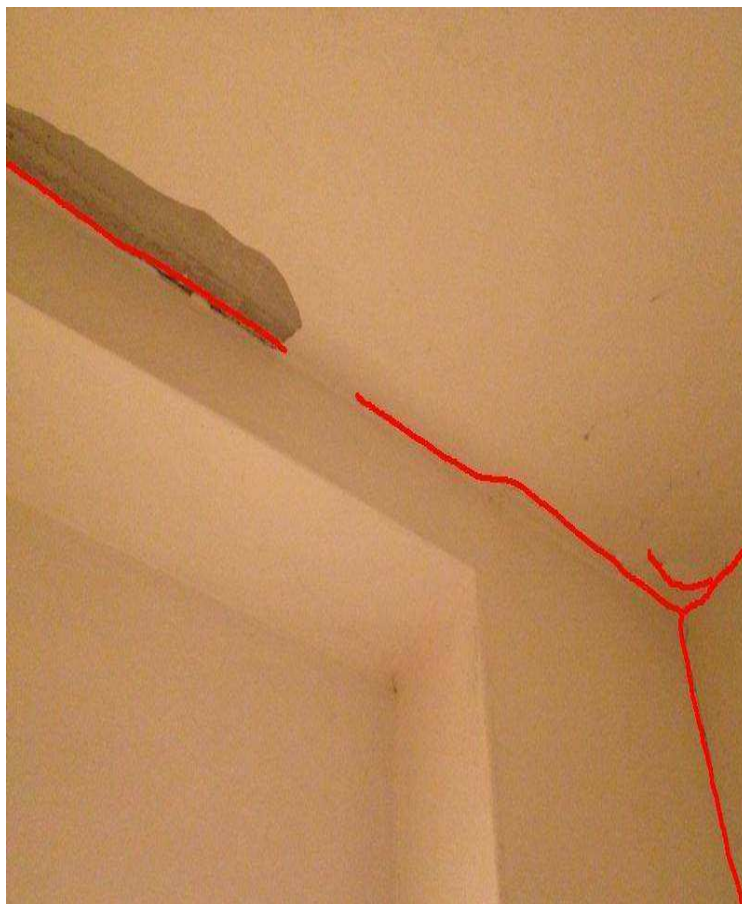
FOTO 16

Foto 16: Fessurazioni dovute al movimento relativo per compressione differente sulle fondazioni fra la zona palestra ed il restante edificio scolastico. Non pregiudizievoli per l'equilibrio statico della struttura.

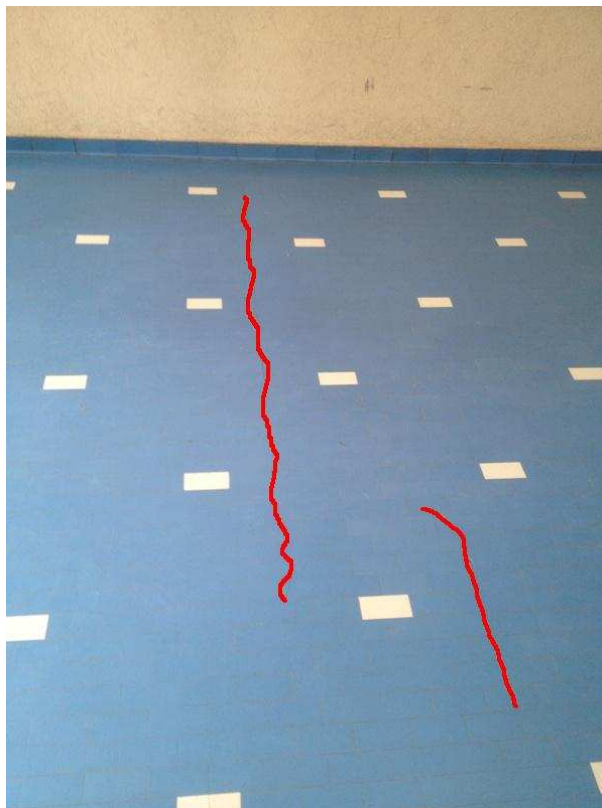
FOTO 2

Foto 1 e 2 : Fessurazioni longitudinali a pavimento che evidenziano la rottura del massetto superficiale del solaio, dovute alle deformazioni della struttura per i carichi di esercizio. Non è stato possibile visionare l'intradosso del solaio ma si ritengono le stesse non significative ai fini del mantenimento della capacità portante del solaio secondo l'ipotesi di progetto.

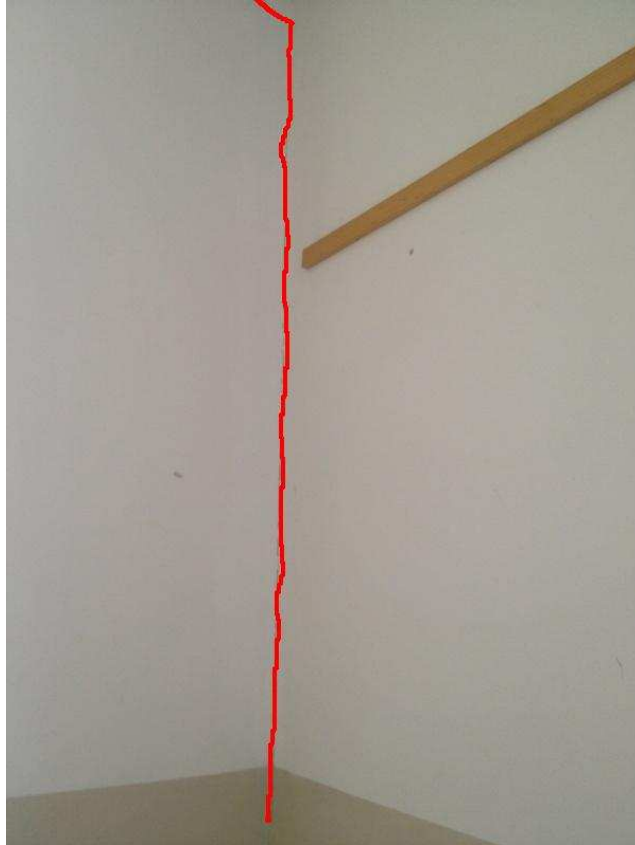
FOTO 3

Foto 3 e 4: Fessurazione verticale dovuta alla non interazione di due strutture quali pilastro in calcestruzzo e parete in cartongesso; influente dal punto di vista statico della struttura.

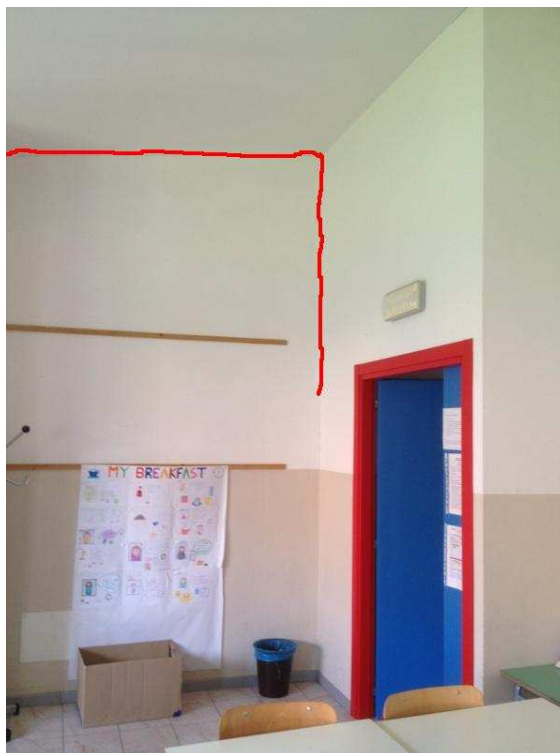
FOTO 7

Foto 7: Fessurazione verticale dovuta all'interazione di due materiali diversi, quali la parete in forato dove è presente la porta e la muratura portante. Non essendosi connesse tra di loro al minimo fenomeno tellurico, la loro connessione salta e si creano fessurazioni nelle attaccature. Comunque sempre ininfluenti dal punto di vista statico della struttura.

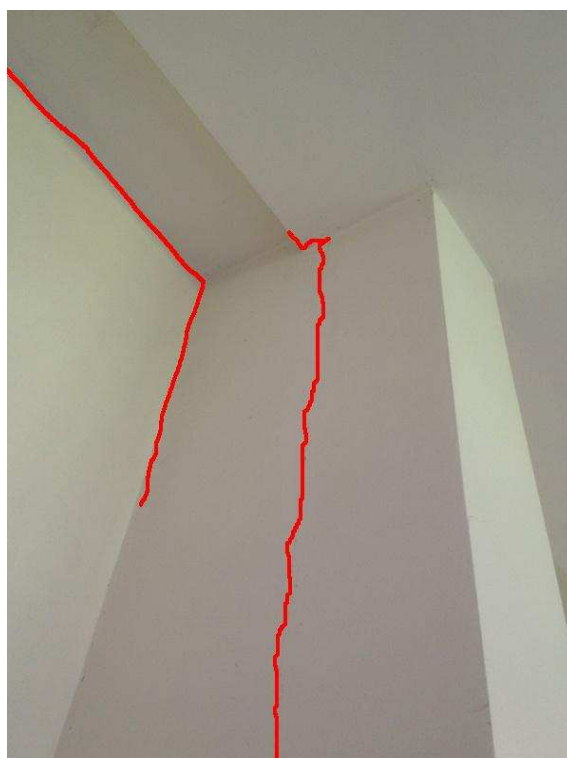
FOTO 8

Foto 8: Fessurazione verticale dovuta alla non adiacenza e connessione tra le strutture quali la parete e il pilastro in calcestruzzo. La fessurazione longitudinale invece è dovuta dalla non connessione tra strutture diverse, quali parete in laterizio ed il solaio. Nell'insieme non risultano compromettere l'equilibrio statico della struttura.

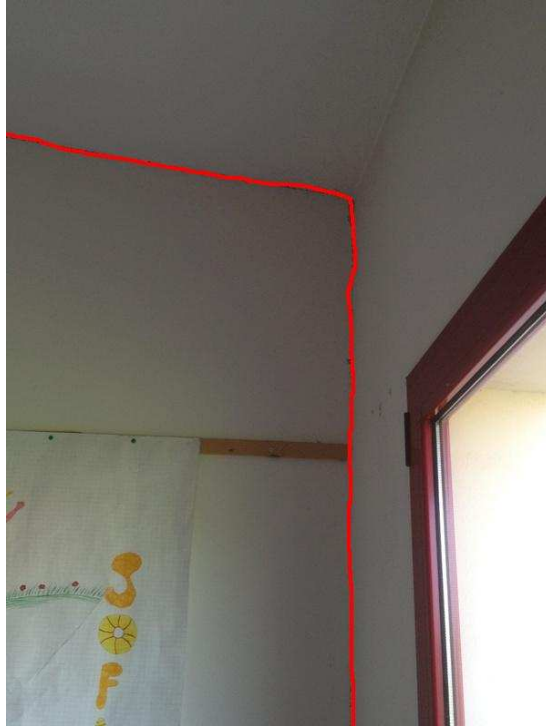
FOTO 9

Foto 9: Fessurazione verticale dovuta alla non connessione tra le strutture quali la parete e il pilastro in calcestruzzo. La fessurazione longitudinale invece è dovuta alla non connessione tra strutture diverse, quali muratura ed il solaio. Nell'insieme non risultano compromettere l'equilibrio statico della struttura.

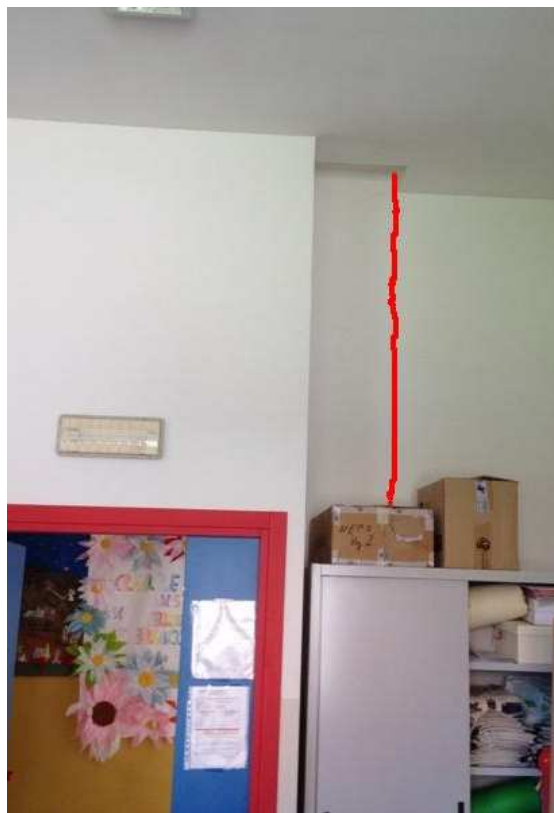
FOTO 10 BIS

Foto 10 bis: Come si evince dall'elaborato, è stata modificata la geometria dei tamponamenti, probabilmente dopo la prima realizzazione, le strutture essendo di diverso tipo fra di loro per effetto delle deformazioni dei materiali dovute ai gradienti termici e alle vibrazioni sismiche creano delle fessurazioni. Queste però, essendo di lieve entità, non compromettono l'equilibrio statico della struttura.

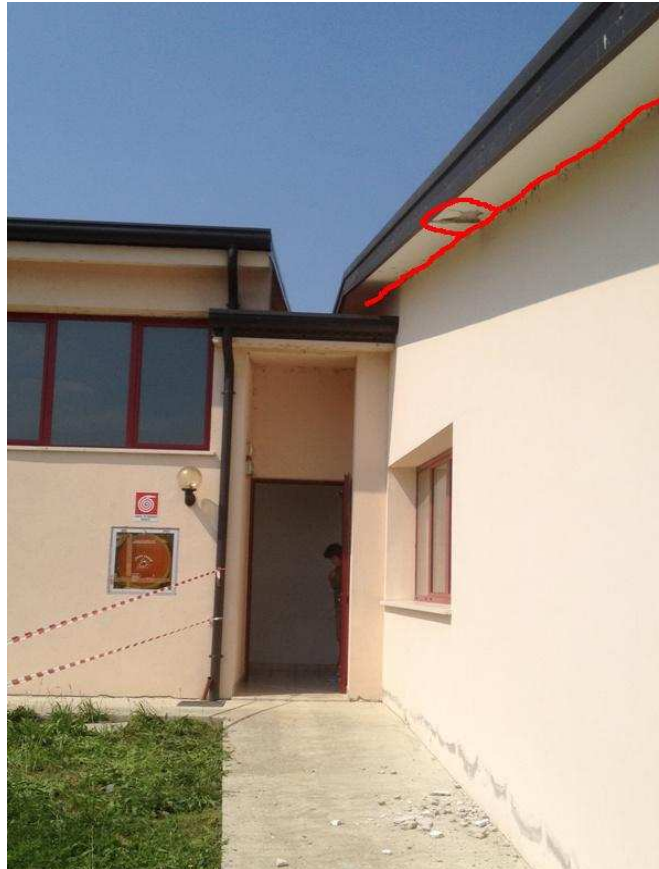
FOTO 11

Foto 11, 12, e 12 BIS : Distacco di intonaco dall'intradosso della base di copertura. I recenti eventi sismici hanno determinato il distacco di un pezzo di intonaco, evidentemente in precario stato di equilibrio per le seguenti motivazioni: risulta evidente dal dettaglio della foto che la porzione di intonaco era applicata a cavallo della giunzione di due tipi differenti di solaio: uno in latero cemento ed uno in predall e quindi con intradosso in calcestruzzo liscio a vista. È noto che l'intonaco difficilmente aggrappa alle superfici lisce del calcestruzzo. Nel punto di giunzione dei solai si sono creati dilatazioni che hanno portato al distacco dell'intonaco e i recenti eventi sismici hanno portato alla caduta dello stesso. Risulta indispensabile procedere con indagini tramite martellamento delle zone limitrofe onde a rilevare altre zone in precari stato di adesione.

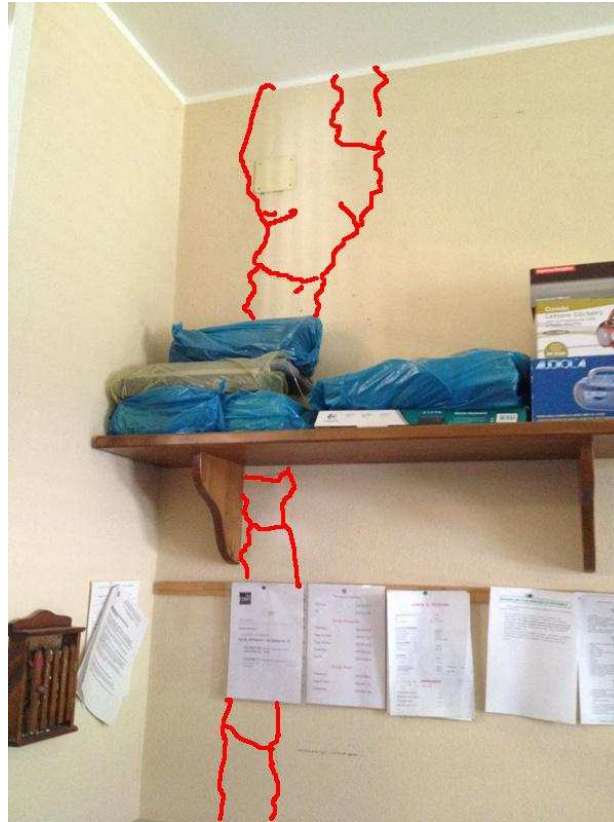
FOTO N2

Foto N1 e N2: Fessurazione dovuta alla presenza dentro alla muratura di canali in laterizio di cui non e nota la funzione. Tali fessurazione non si ritengono pregiudizievoli per la stabilita del fabbricato.

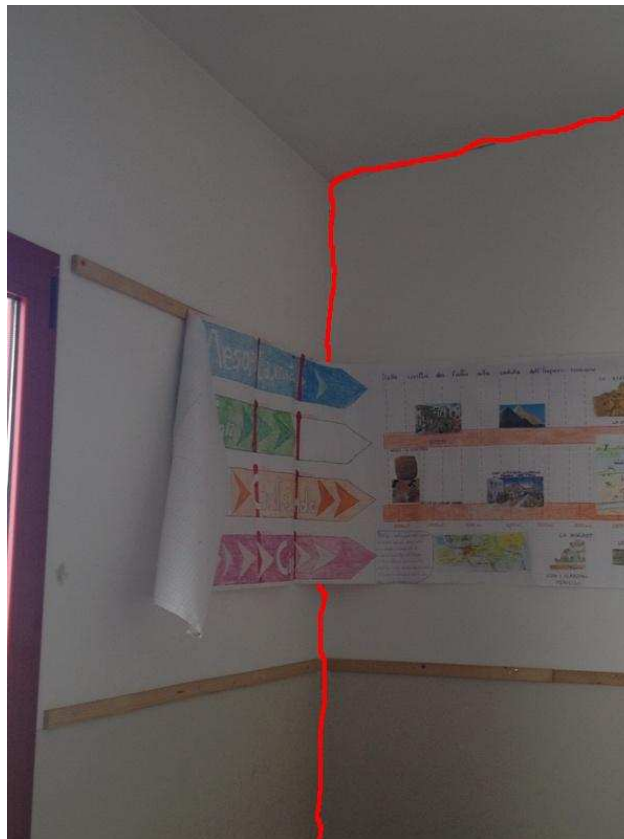
FOTO N3

Foto N3: Fessurazione verticale dovuta all'interazione di due strutture, pilastro in calcestruzzo e parete in cartongesso, ininfluente dal punto di vista statico della struttura.

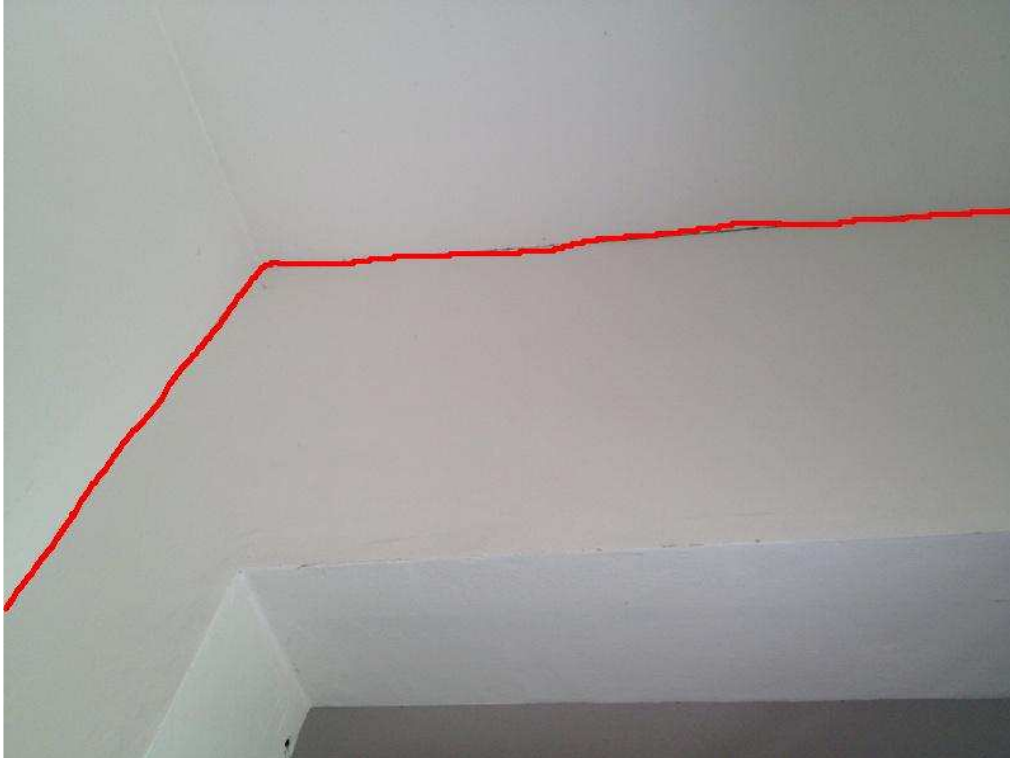
FOTO N4

Foto N4: Le fessurazioni sono dovute alla non connessione tra due strutture adiacenti non connesse strutturalmente. Di fatto si concretizza un giunto strutturale con apertura di fessurazioni per i movimenti della palestra e della zona aule. Nell'insieme non compromettenti per l'equilibrio statico della struttura.

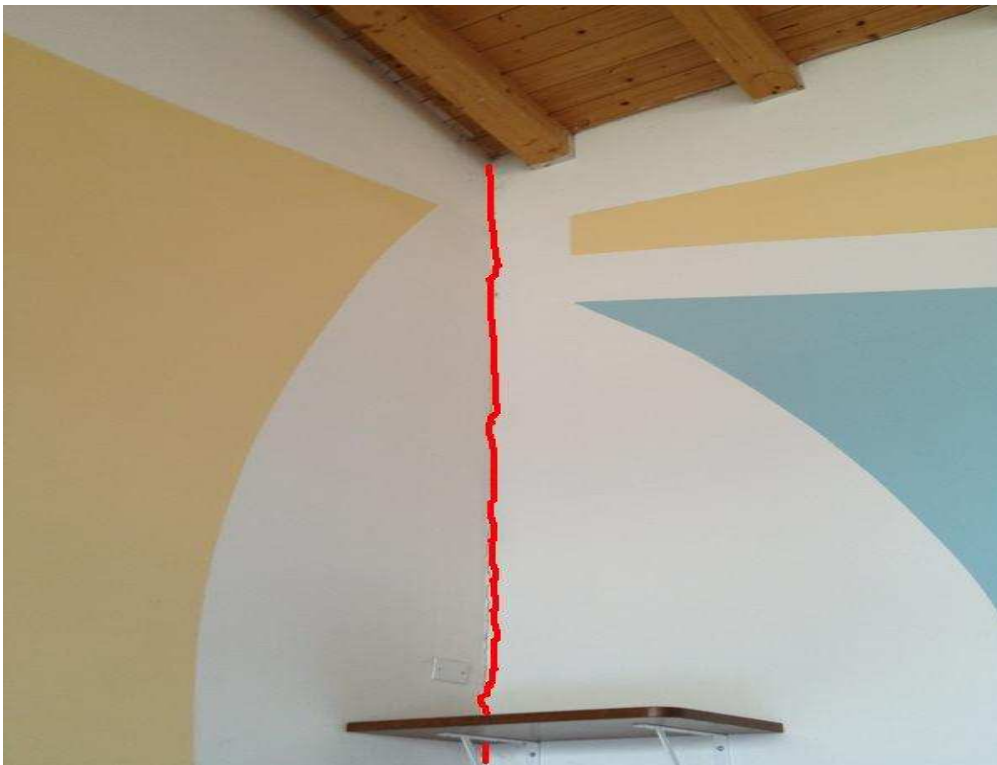
FOTO N5

Foto N5: Fessurazione generata dalla mancata connessione tra due partizioni non legate: pilastro in calcestruzzo d'angolo (entro muratura) e muratura in laterizio. Nell'insieme non compromettenti per l'equilibrio statico della struttura.

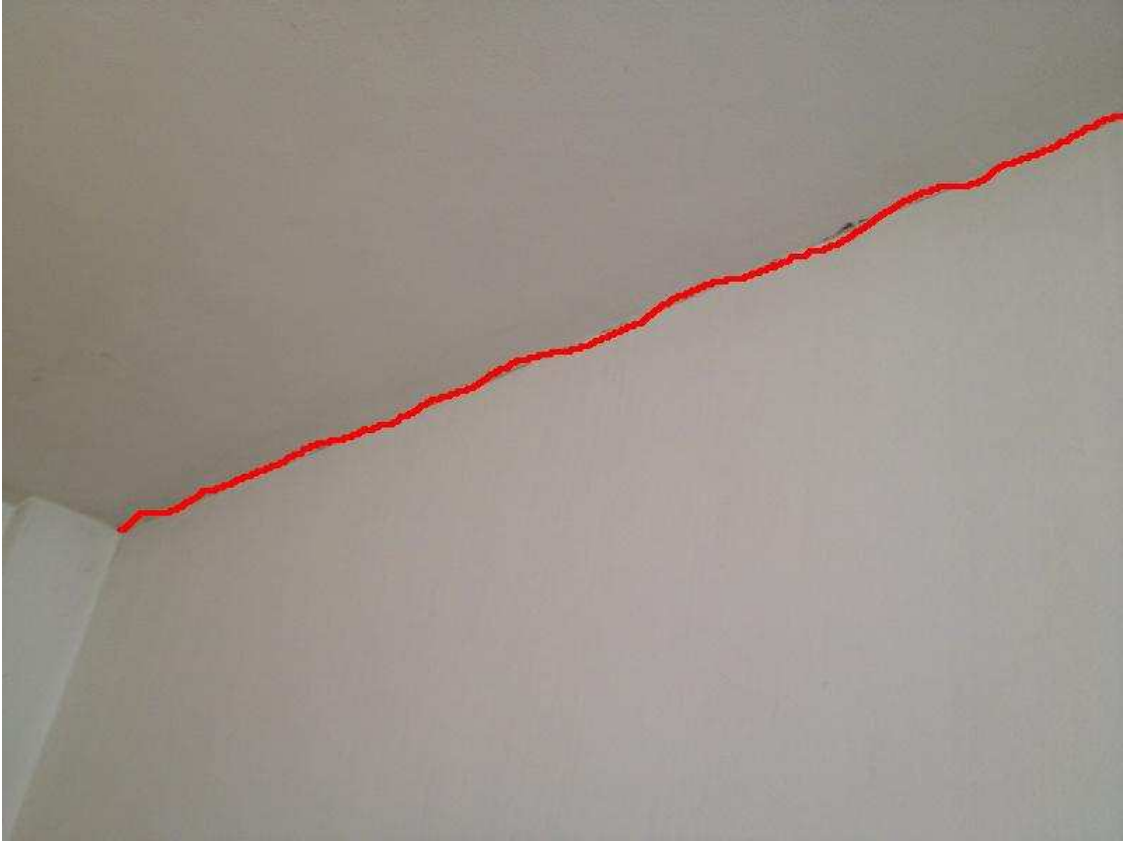
FOTO N7

Foto N7 e N8 : Fessurazione a soffitto tra corpi di fabbrica diversamente rigidi di origine non sismica. Nell'insieme comunque non compromettono l'equilibrio statico della struttura.

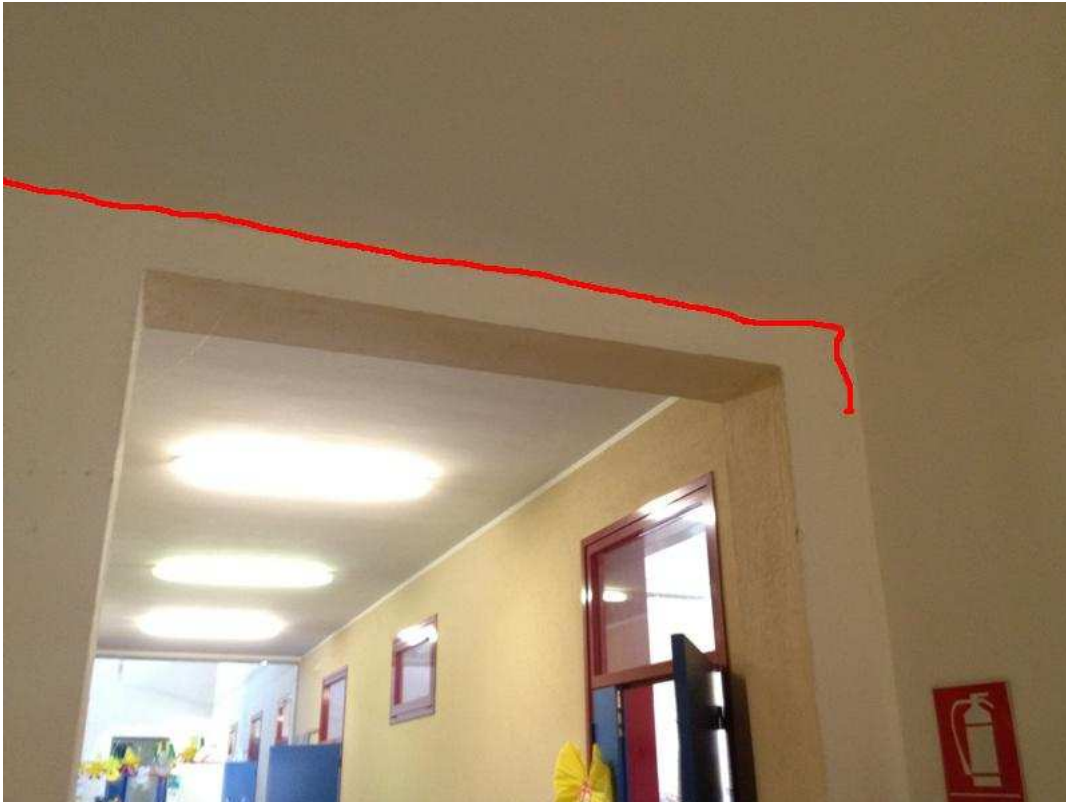
FOTO N9

Foto N9: Fessurazione longitudinali per distacco del solaio dalla muratura frontale dovuta alla non connessione in fase di realizzazione e rigidità diversa degli elementi solaio e muratura. Fessurazione di tipo non sismico che non pregiudica la stabilità della struttura.

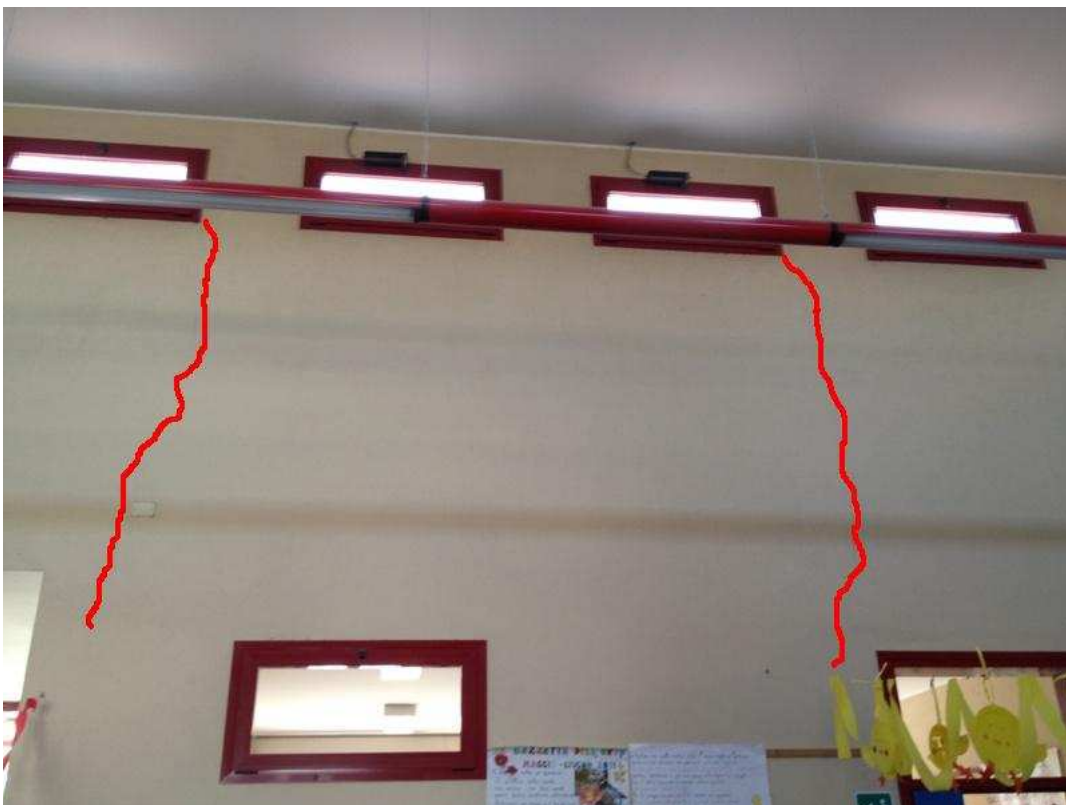
FOTO N10 BIS

Foto N10bis: Fessurazioni dovute all'assestamento della parete muraria. Nell'insieme non compromettono l'equilibrio statico della struttura.

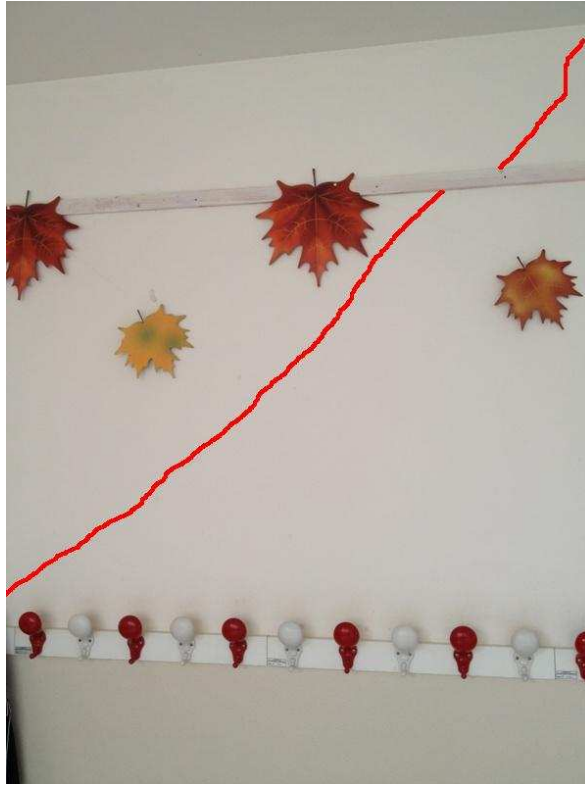
FOTO 2

Foto 2: Fessurazione diagonale lungo la parete in forati dovuta alle deformazioni dei solai di posa probabilmente amplificati dai recenti eventi sismici ma non pregiudizievole per l'equilibrio statico della struttura.

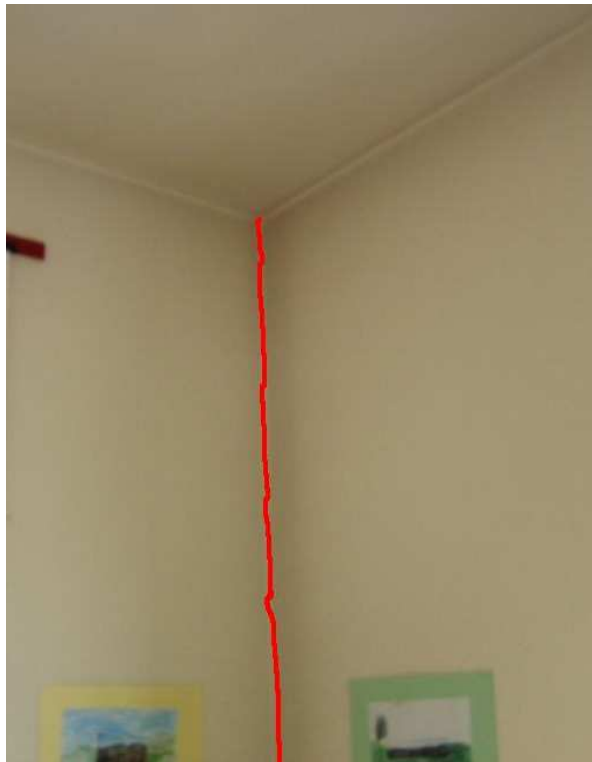
FOTO 3

Foto 3: Fessurazione di origine dubbia probabilmente dovuta ad interazioni di materiali diversi quali la parete in laterizio e il pilastro in calcestruzzo d'angolo. Comunque tale fessurazione non è pregiudizievole per l'equilibrio statico della struttura.

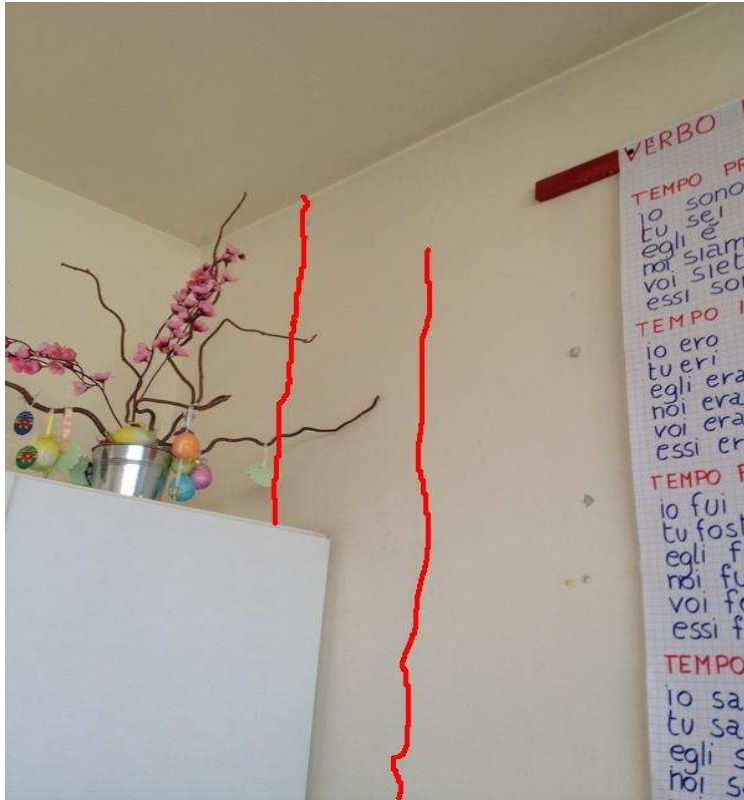
FOTO 4

Foto 4: Due fessurazioni verticali vicine che evidenziano la presenza di un pilastro nella muratura. Non di natura sismica. Le stesse fessurazioni non sono pregiudizievoli per l'equilibrio statico della struttura.

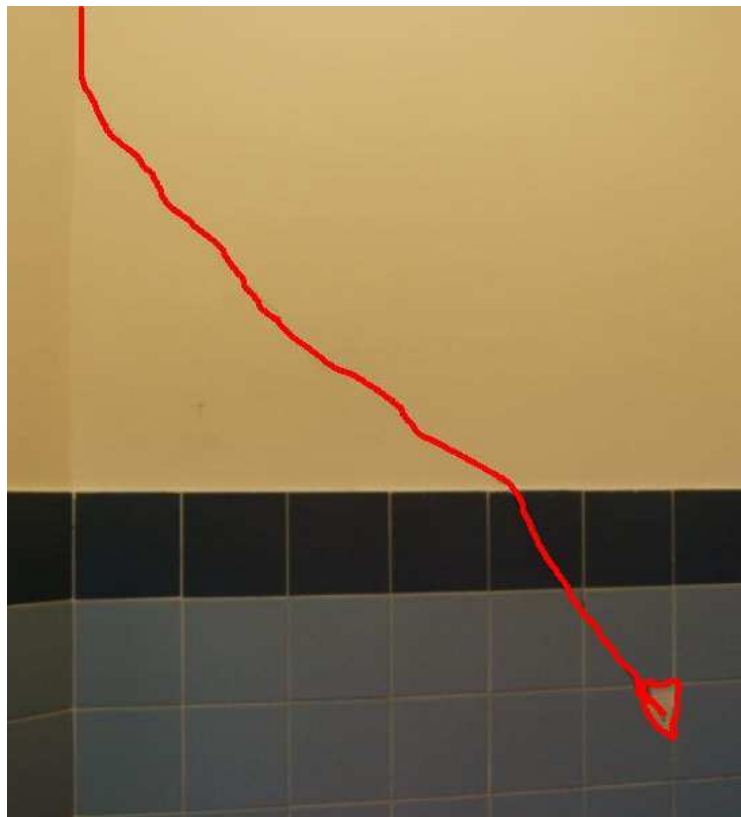
FOTO 6

Foto 6: Fessurazione diagonale precedente al sisma, dovuta alla flessione del solaio che ha trascinato in basso la parete in laterizio, non strutturale, determinando la rottura in diagonale. Comunque la stessa fessurazione non è pregiudizievole per l'equilibrio statico della struttura.

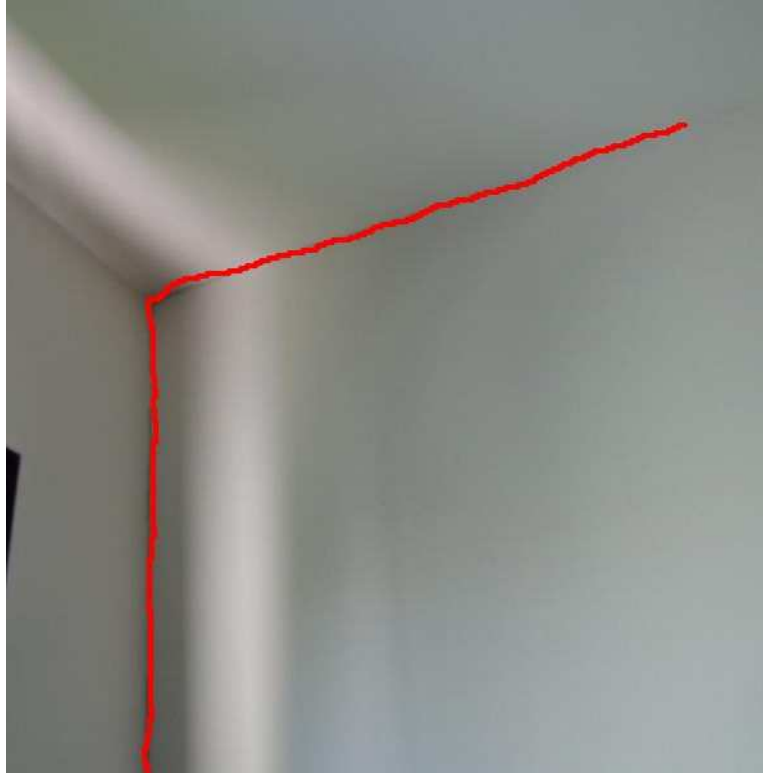
FOTO 7

Foto 7: Fessurazione verticale di origine non sismica dovuta all'interazione tra due materiali diversi non connessi tra loro quali parete in cartongesso e muratura perimetrale in laterizio. Comunque la stessa fessurazione non è pregiudizievole per l'equilibrio statico della struttura.

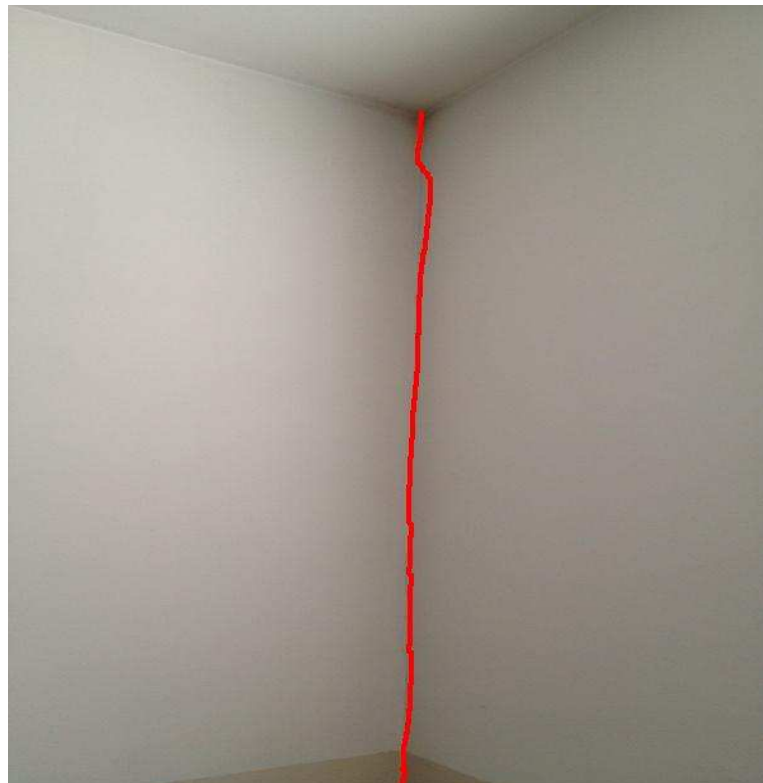
FOTO 8

Foto 8: Fessurazione verticale dovuta al superamento delle tensioni limite di trazione sulla muratura per effetto delle deformazione sulle murature a causa delle notevoli luci del solaio di copertura probabilmente accentuatesi a seguito del sisma. Comunque la stessa fessurazione non è pregiudizievole per l'equilibrio statico della struttura.

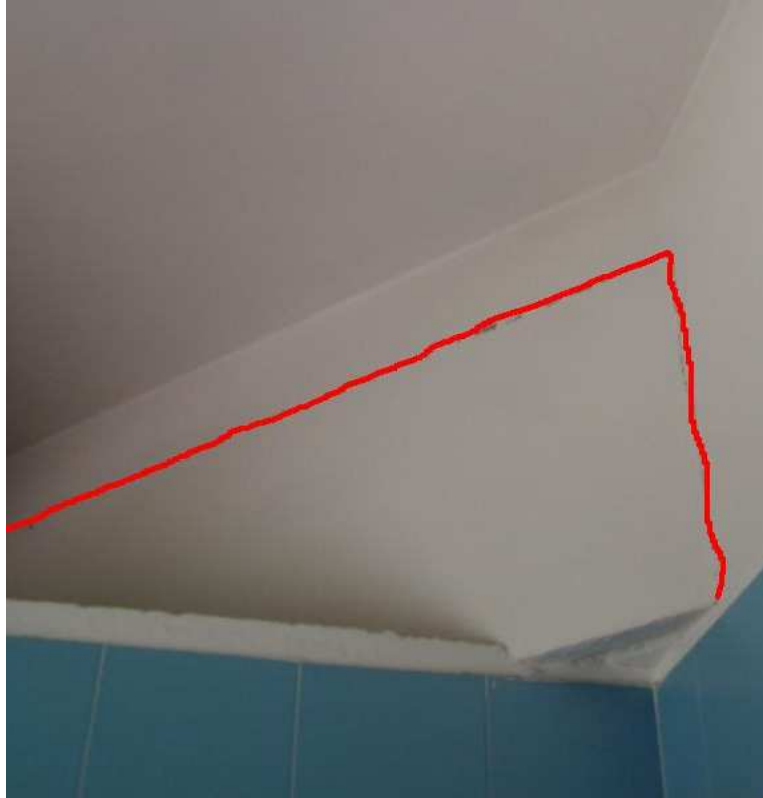
FOTO 9

Foto 9: Fessurazione orizzontale per distacco di elementi strutturali che "lavorano" in maniera indipendente. Comunque la stessa fessurazione non è pregiudizievole per l'equilibrio statico della struttura.

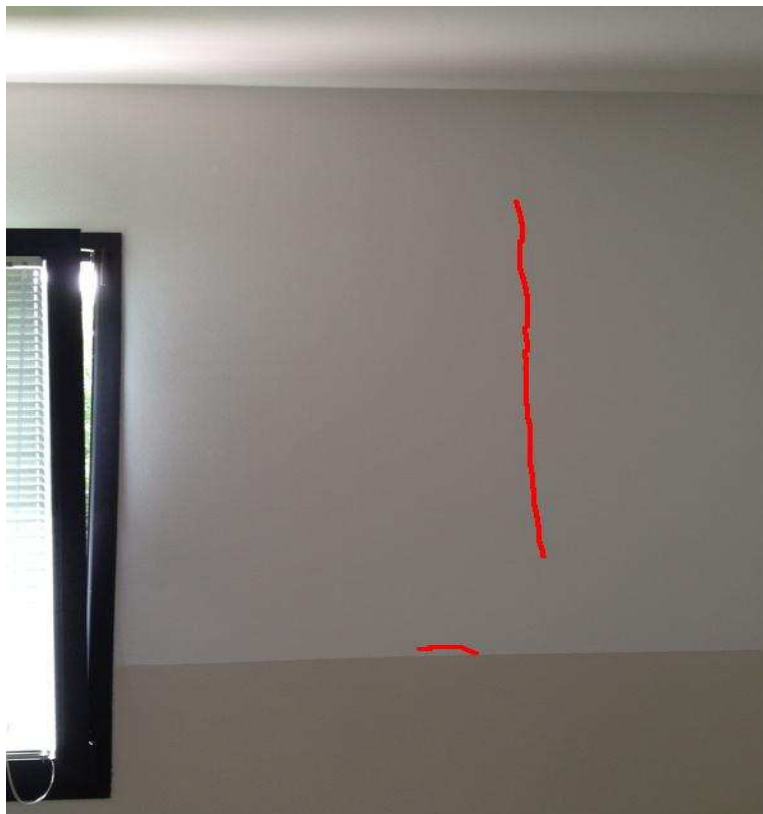
FOTO 10

Foto 10: Fessurazione verticale dovuta a fenomeni di deformazioni della muratura per spostamenti fuori del piano originati dai recenti eventi sismici. Comunque la stessa fessurazione non è pregiudizievole per l'equilibrio statico della struttura.

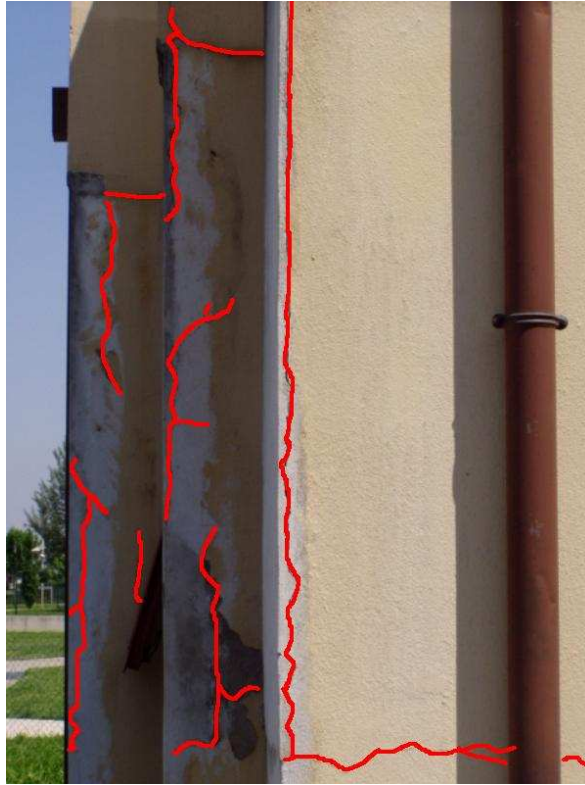
FOTO 1

Foto 1: Fessurazione longitudinale creatasi per il distacco della cartella di intonaco applicato sul sottostante lato di calcestruzzo, dovuto da fenomeni di infiltrazione d'acqua, ossidazione delle barre di armatura con successivo aumento di volume. Di origine non sismica. Si consiglia la demolizione della cartella di intonaco, la passivazione delle barre di armatura e il ripristino con malta tixotropica fibrorinforzata tipo Mapecem.

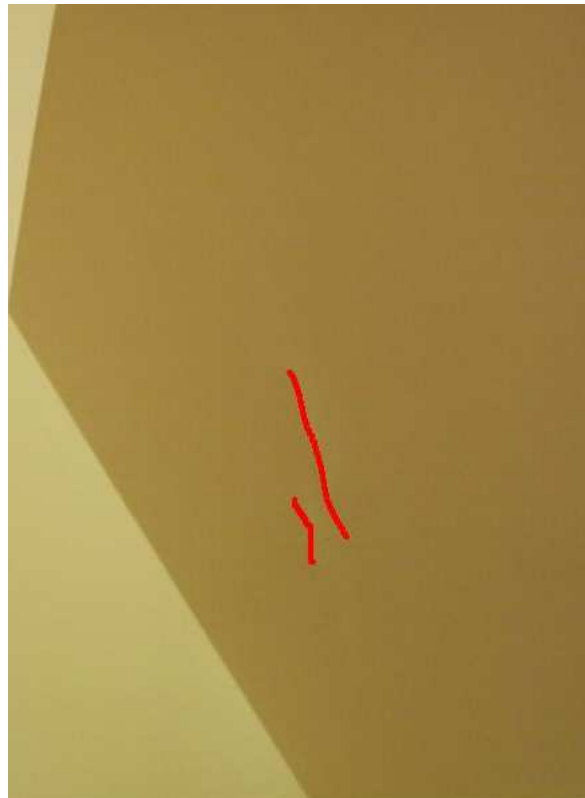
FOTO 4

Foto 4, 11 e N12 : Fessurazione a soffitto con distacco di intonaco causata dalla flessione del travetto del solaio con rottura della pignatta. Il Pavimento sovrastante evidenzia numerose rotture del massetto in relazione alle deformazioni del solaio. Non di origine sismica e non compromettente per la stabilità statica della struttura. Si consiglia la rimozione dell'intonaco e il ripristino dello stesso ed il rifacimento del massetto di solaio previa analisi del quadro fessurativo della parte strutturale sottostante

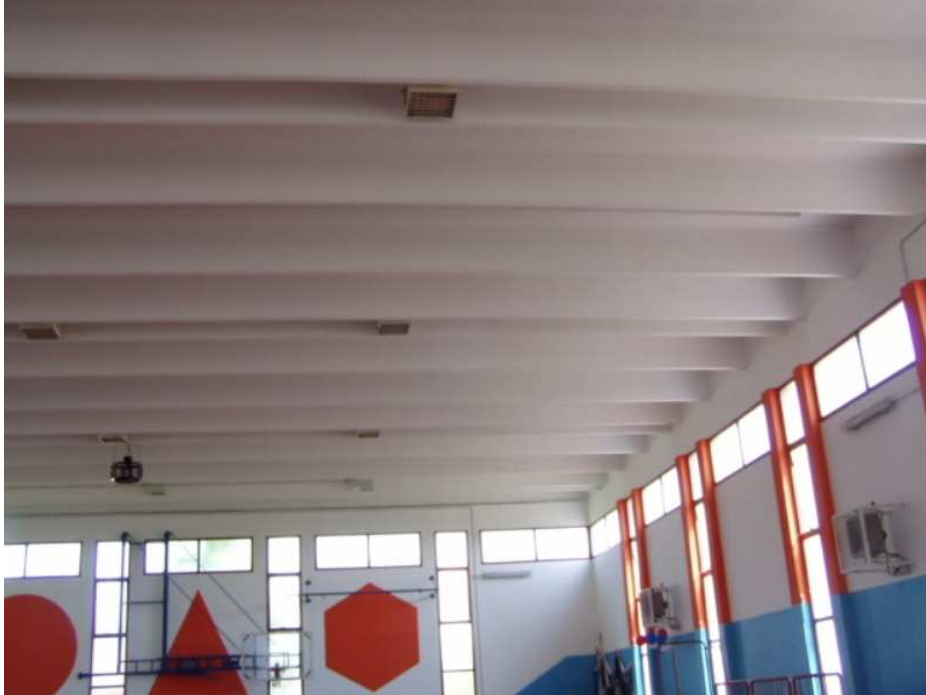
FOTO 5

Foto 5: La struttura di copertura della palestra risulta priva di fessurazioni e ben poggiata alla muratura perimetrale. Nulla è impossibile dire in merito alla connessione tra tegoli e muratura in relazione alle spinte orizzontali. Staticamente risulta operare correttamente.
