VERIFICHE DI IDONEITA' STATICA DEGLI EDIFICI SCOLASTICI NEL COMUNE DI VILLAGRANCA PADOVANA A SEGUITO DEGLI EVENTI SISMICI RILEVANTI DEL 20 E 29 MAGGIO 2012 CON EPICENTRO IN EMILIA ROMAGNA

PREMESSA

Al fine di determinare la sussistenza delle condizioni di sicurezza degli edifici si è provveduto a valutare l'idoneità statica dei medesimi mediante esame visivo.

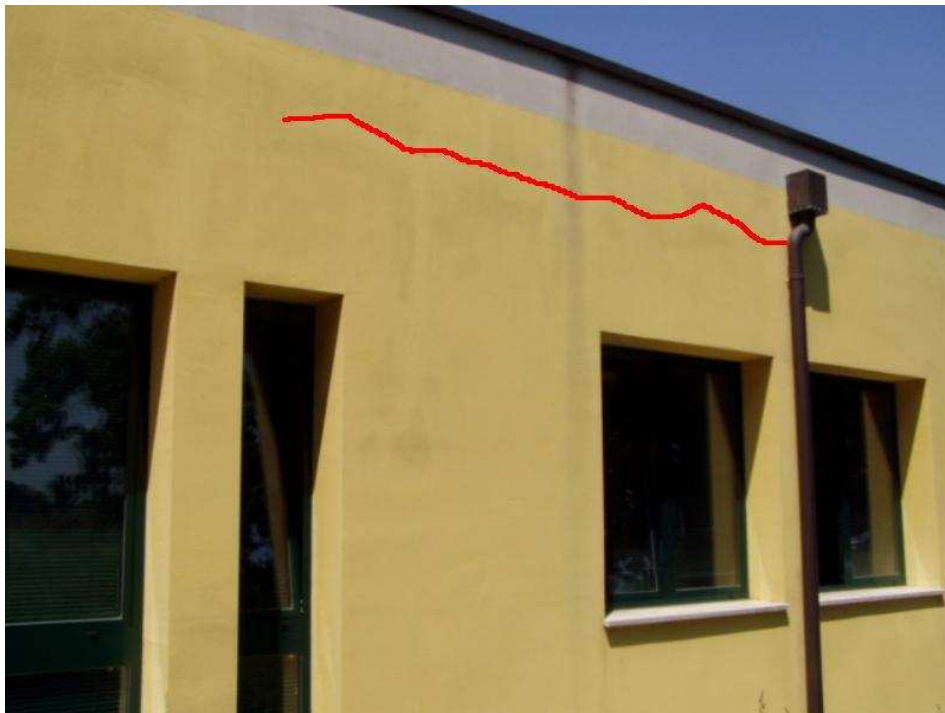
FOTO 6

Foto 6: Fessurazione longitudinale di origine non sismica tipica della rotazione dei solai che determinano il distacco per trazione della muratura.

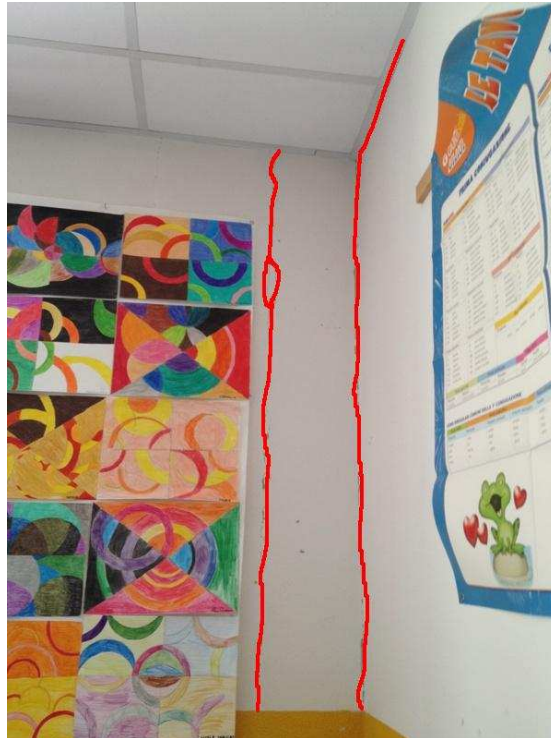
FOTO 8

Foto 8: Due fessurazioni verticali di origine non sismica: quella in angolo dovuta all'interazione tra due materiali diversi non connessi tra loro quali parete di cartongesso e muratura perimetrale in laterizio. L'altra fessurazione verticale, a qualche centimetro dall'angolo, anche questa è originata dall'interazione tra strutture di materiali diversi come evidenziato dall'elaborato grafico planimetrico, infatti è ivi presente un pilastro in calcestruzzo su cui è appoggiata la muratura perimetrale in laterizio. Tale fessurazione non compromette la validità statica del fabbricato.

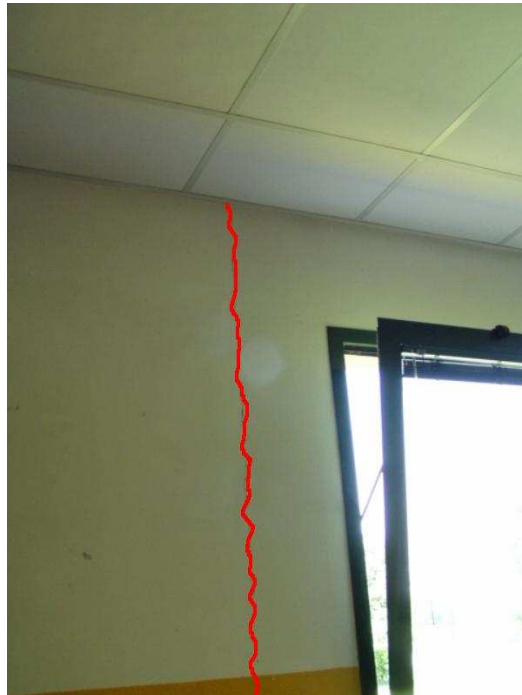
FOTO 9

Foto 9: Fessurazione verticale originata dall'interazione tra strutture di materiali diversi come evidenziato dall'elaborato grafico planimetrico, infatti è ivi presente un pilastro in calcestruzzo su cui appoggia la muratura perimetrale in laterizio. Tale fessurazione non compromette la validità statica del fabbricato.

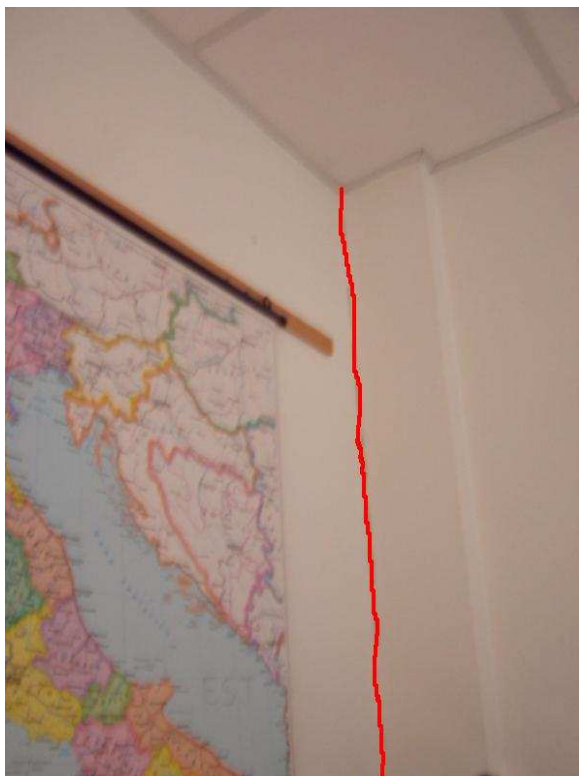
FOTO 10

Foto 10: Fessurazione verticale dovuta tra l'interazione di due strutture, pilastro in calcestruzzo e parete in cartongesso, ininfluente dal punto di vista statico della struttura.

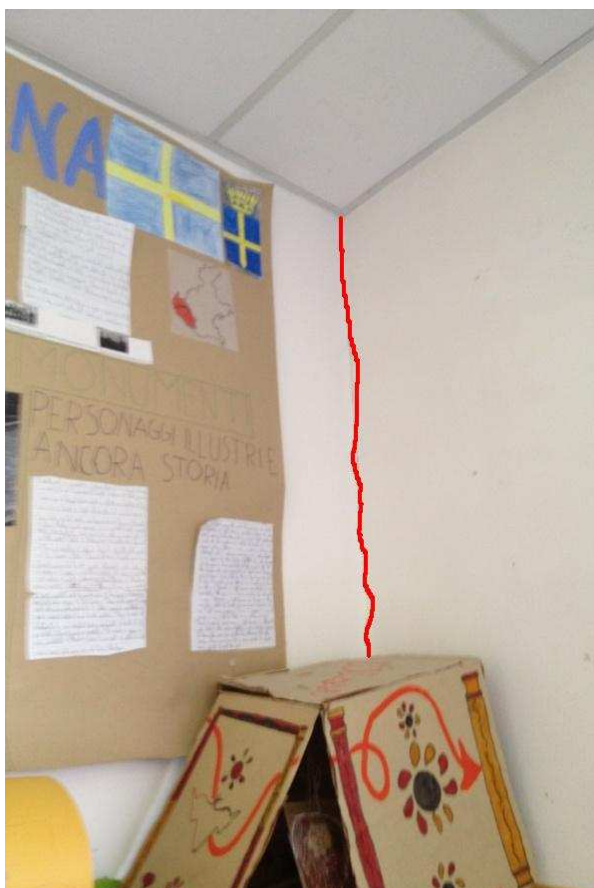
PARTICOLARE

Particolare: Fessurazione verticale dovuta alla non interazione di due strutture quali pilastro in calcestruzzo e parete in cartongesso; ininfluente dal punto di vista statico della struttura.

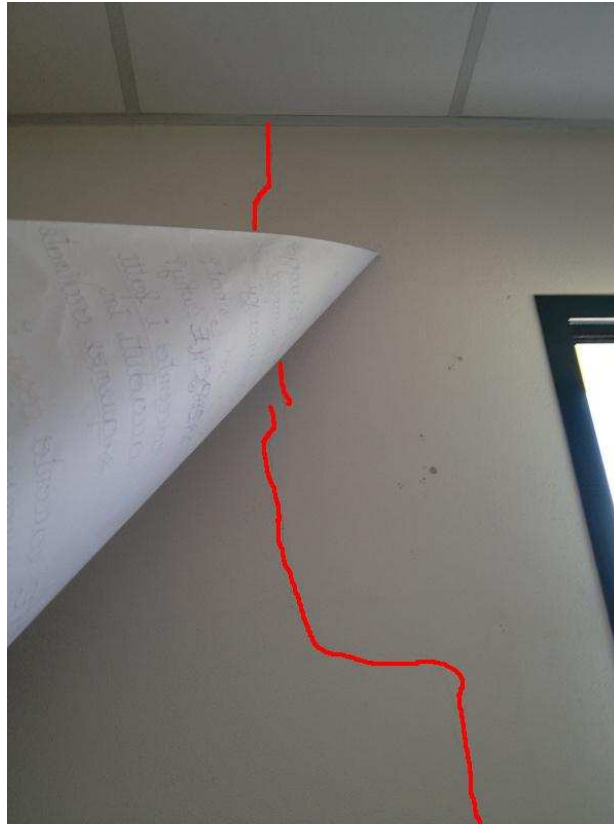
FOTO N1

Foto N1: Fessura dovuta all'assestamento delle strutture, probabilmente ampliatasi per effetto delle oscillazioni dei sismi, ma nel suo insieme ininfluente ai fini dell'equilibrio statico della struttura.

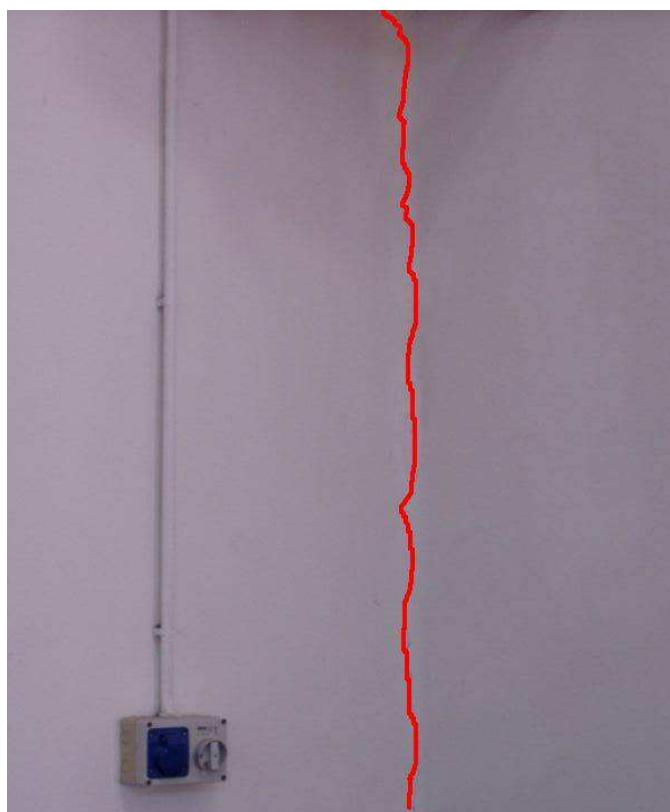
FOTO 6

Foto 6: Origine della fessurazione dell'angolo della palestra risulta di origine non sismica ed è dovuta ad assestamenti strutturali. Di lieve entità e poco rilevante dal punto di vista statico.

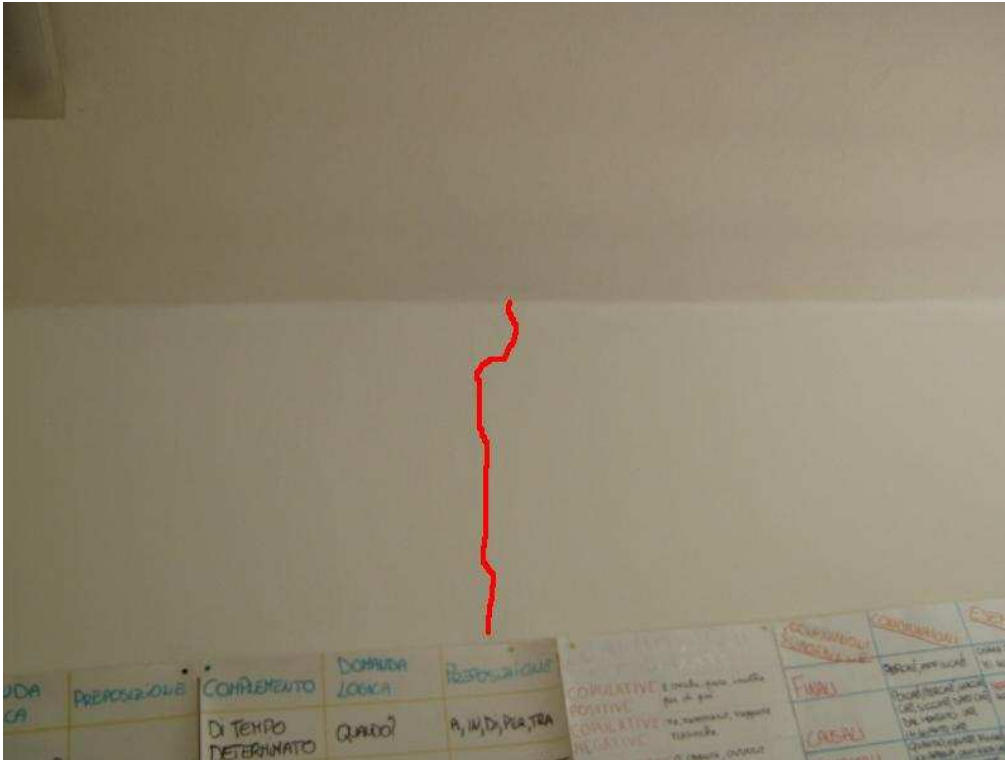
FOTO 10

Foto 10: Fessurazione verticale sulla parete. La parete in questione non è strutturale ed è stata realizzata in laterizio forato in appoggio sul solaio, che ha risentito delle deformazioni del solaio e che successivamente hanno determinato le fessurazioni. Ininfluenti all'equilibrio statico della struttura.

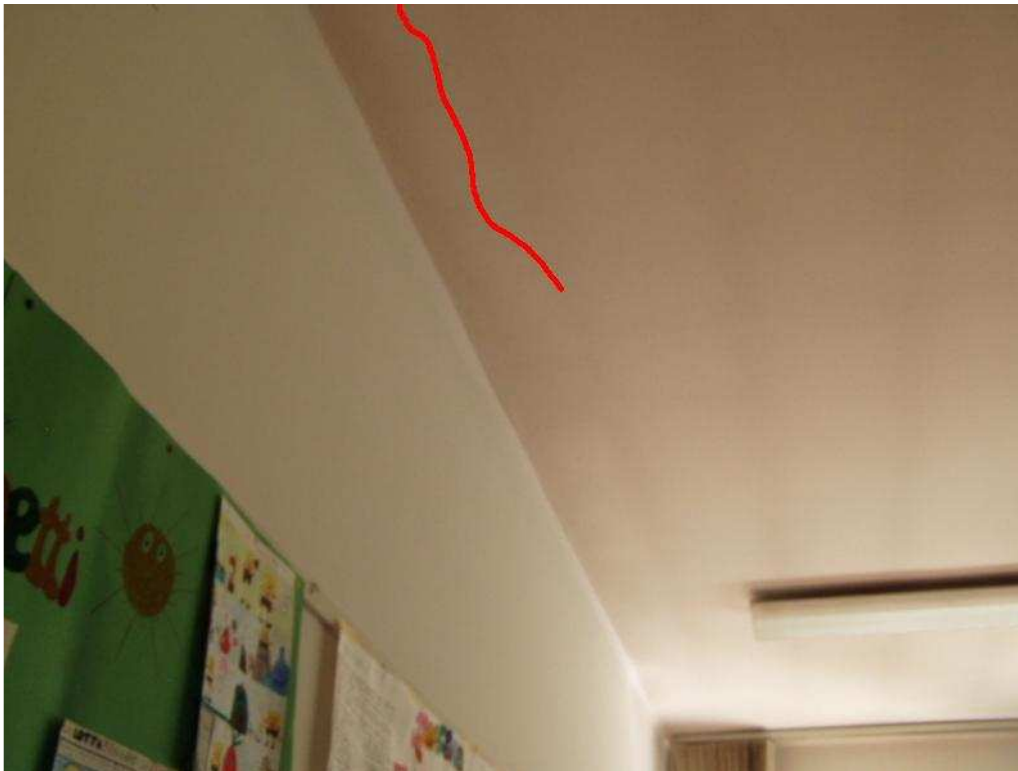
FOTO 12

Foto 12 : Fessurazione a soffitto longitudinale di originatasi per interazione tra due strutture di diversa rigidezza quali la parete perimetrale e il solaio, che flettendosi per i carichi di esercizio ha raggiunto una condizione di equilibrio previa formazione di fessura di rottura, influente al corretto comportamento statico della struttura.

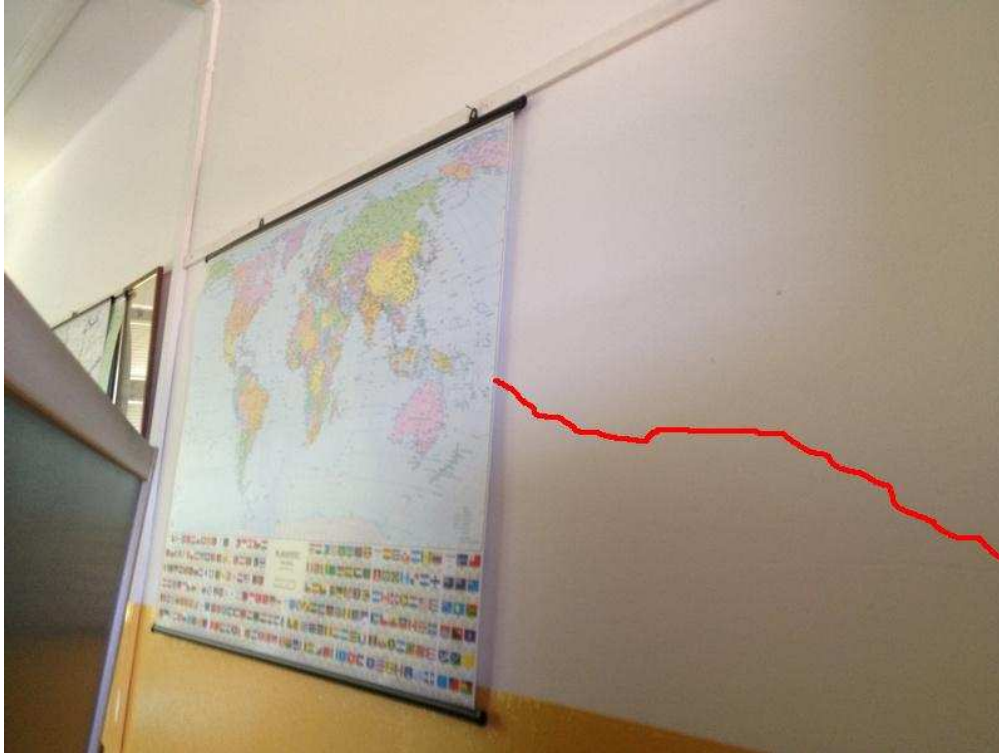
FOTO N2

Foto N2: Fessurazione diagonale su parete non strutturale in laterizio forato dovuta alle deformazioni del solaio su cui grava la parete stessa. Influenza al mantenimento statico della struttura.

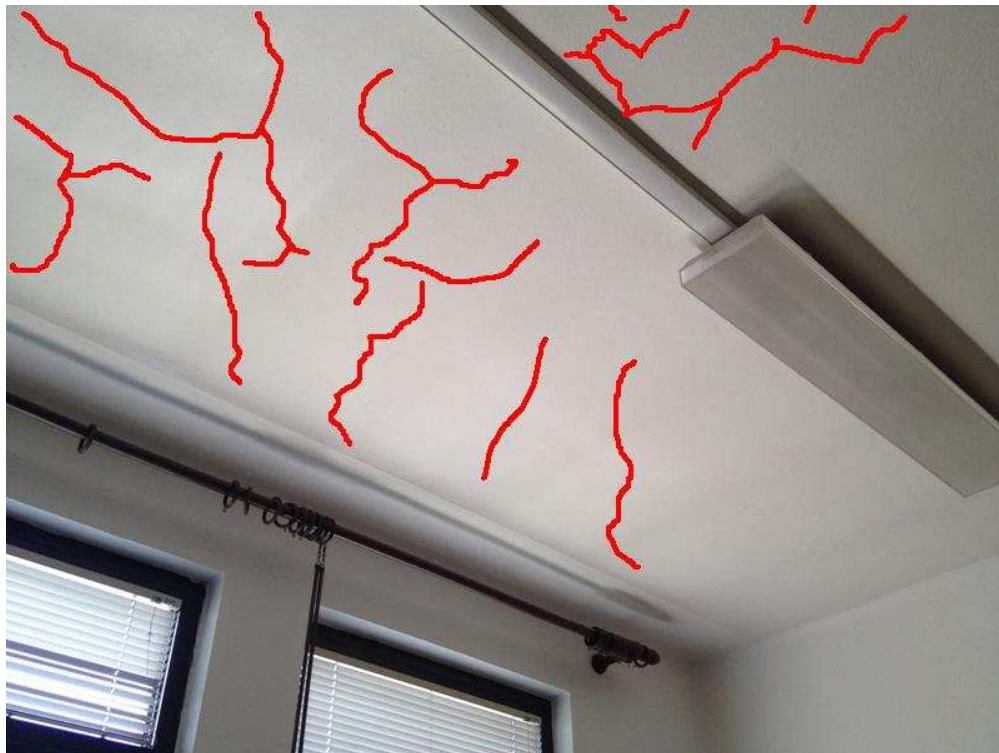
FOTO N1

Foto N1: Fessurazioni a soffitto a ragnatela che si ritengono originate da fenomeni di ritiro della malta applicata sull'orizzontamento di solaio in laterizio. Non destano preoccupazione sotto il profilo statico, Si invita a monitorare l'adesione della malta alle pignatte del solaio ed eventualmente rimuovere la parte in eventuale fase di distacco.
