VERIFICHE DI IDONEITA' STATICA DEGLI EDIFICI SCOLASTICI NEL COMUNE DI VILLAGRANCA PADOVANA A SEGUITO DEGLI EVENTI SISMICI RILEVANTI DEL 20 E 29 MAGGIO 2012 CON EPICENTRO IN EMILIA ROMAGNA

PREMESSA

Al fine di determinare la sussistenza delle condizioni di sicurezza degli edifici si è provveduto a valutare l'idoneità statica dei medesimi mediante esame visivo.

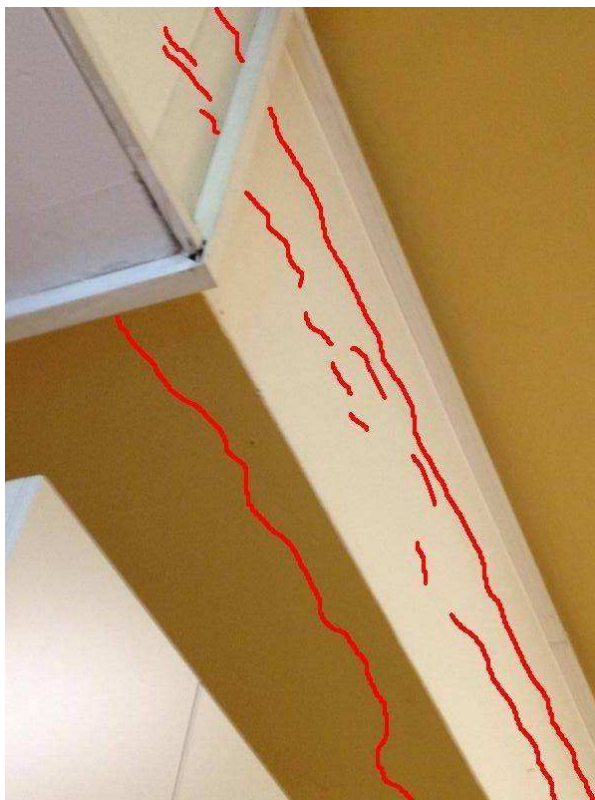
FOTO 4

Foto 1, 2, 4 e 11: Fessure a 45° e longitudinali lungo le travi del piano terra di recente realizzazione dovute all'apertura di due forometrie al piano terra e al primo (foto 11) per l'ampliamenti della scuola. Sono state posizionate di bordo delle tamponature in laterizio sulle putrelle in acciaio non più a vista. La deformazione delle stesse ha portato con sé il tamponamento causando le fessure a vista. Comunque le stesse fessurazioni non sono pregiudizievoli per l'equilibrio statico della struttura.

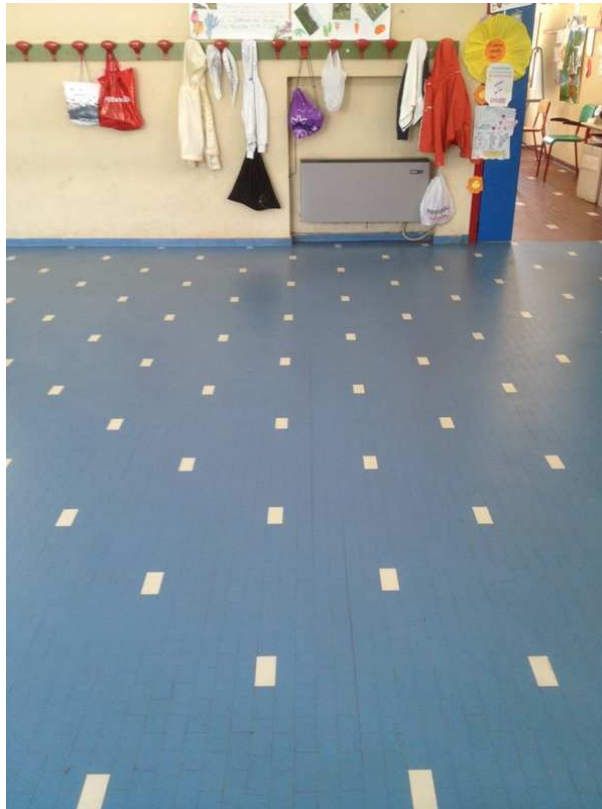
FOTO 1

Foto 1 e 2 : Fessurazioni longitudinali a pavimento che evidenziano la rottura del massetto superficiale del solaio, dovute alle deformazioni della struttura per i carichi di esercizio. Non è stato possibile visionare l'intradosso del solaio ma si ritengono le stesse non significative ai fini del mantenimento della capacità portante del solaio secondo l'ipotesi di progetto.

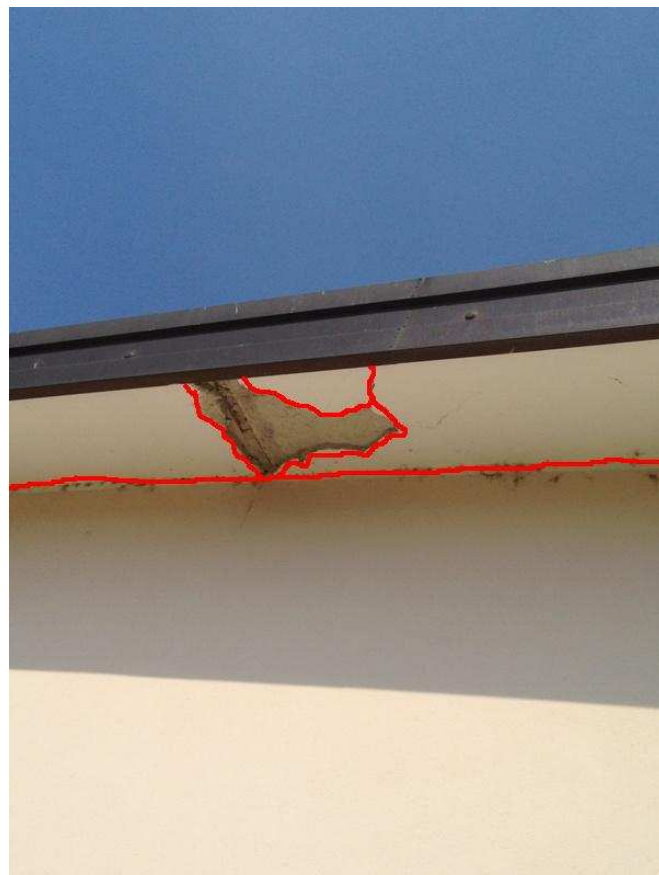
FOTO 12

Foto 11, 12, e 12 BIS : Distacco di intonaco dall'intradosso della base di copertura. I recenti eventi sismici hanno determinato il distacco di un pezzo di intonaco, evidentemente in precario stato di equilibrio per le seguenti motivazioni: risulta evidente dal dettaglio della foto che la porzione di intonaco era applicata a cavallo della giunzione di due tipi differenti di solaio: uno in latero cemento ed uno in predall e quindi con intradosso in calcestruzzo liscio a vista. È noto che l'intonaco difficilmente aggrappa alle superfici lisce del calcestruzzo. Nel punto di giunzione dei solai si sono creati dilatazioni che hanno portato al distacco dell'intonaco e i recenti eventi sismici hanno portato alla caduta dello stesso. Risulta indispensabile procedere con indagini tramite martellamento delle zone limitrofe onde a rilevare altre zone in precari stato di adesione.

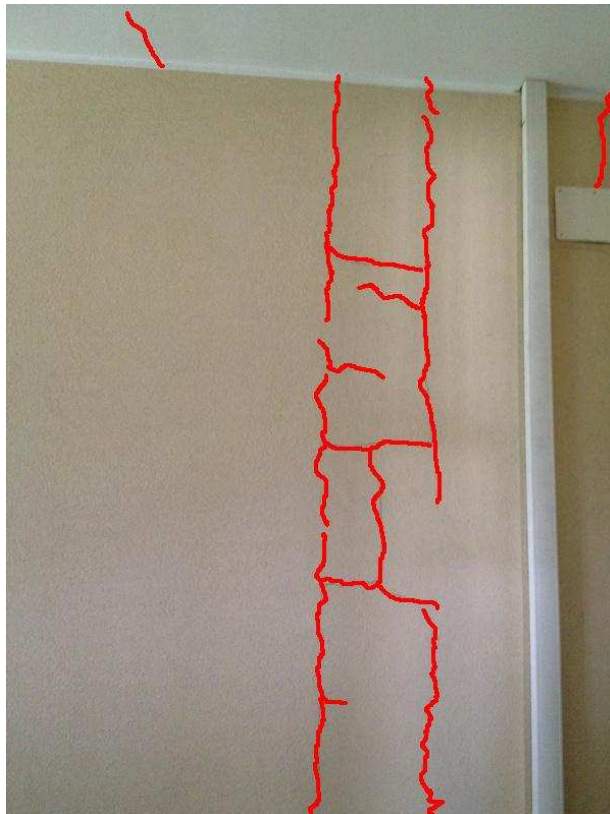
FOTO N1

Foto N1 e N2: Fessurazione dovuta alla presenza dentro alla muratura di canali in laterizio di cui non e nota la funzione. Tali fessurazione non si ritengono pregiudizievoli per la stabilita del fabbricato.

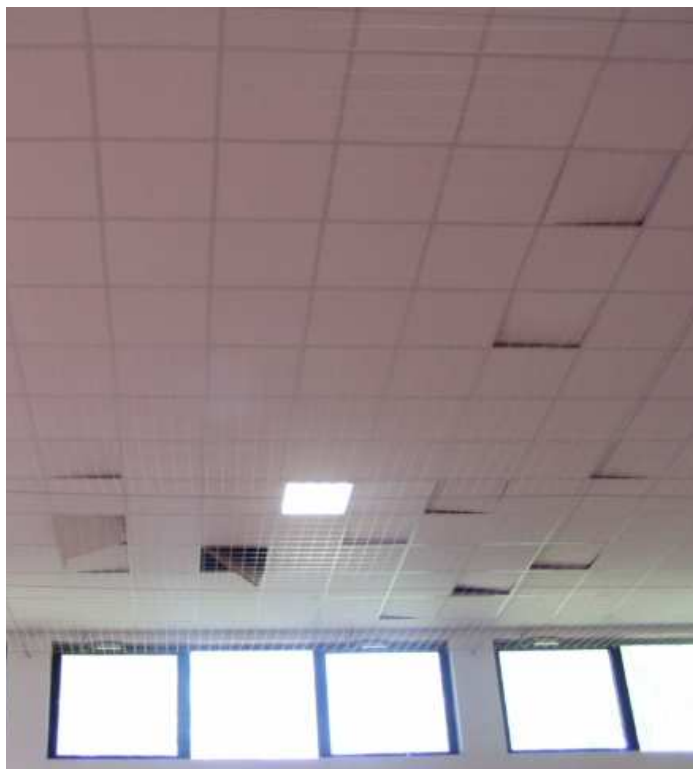
FOTO 4

Foto 4: Alcuni quadrotti del controsoffitto della palestra risultano staccati, ma è presente una rete anticaduta. E' stato appurato che i quadrotti risultano divelti per effetto di colpi di pallone. Risulta evidente che il fissaggio di ciascun quadrotto di controsoffitto è inadeguato.
